Ik heb het genoeg en de eer gehad om voor een echte liefhebber een BX998A te mogen restaureren, het elektronische gedeelte dan. Alle snaar bedieningen en de kast is door de man in kwestie zelf gedaan op een fantastische manier. En dat is een hele klus geweest, zie ook het schema maar eens op de NVHR site.

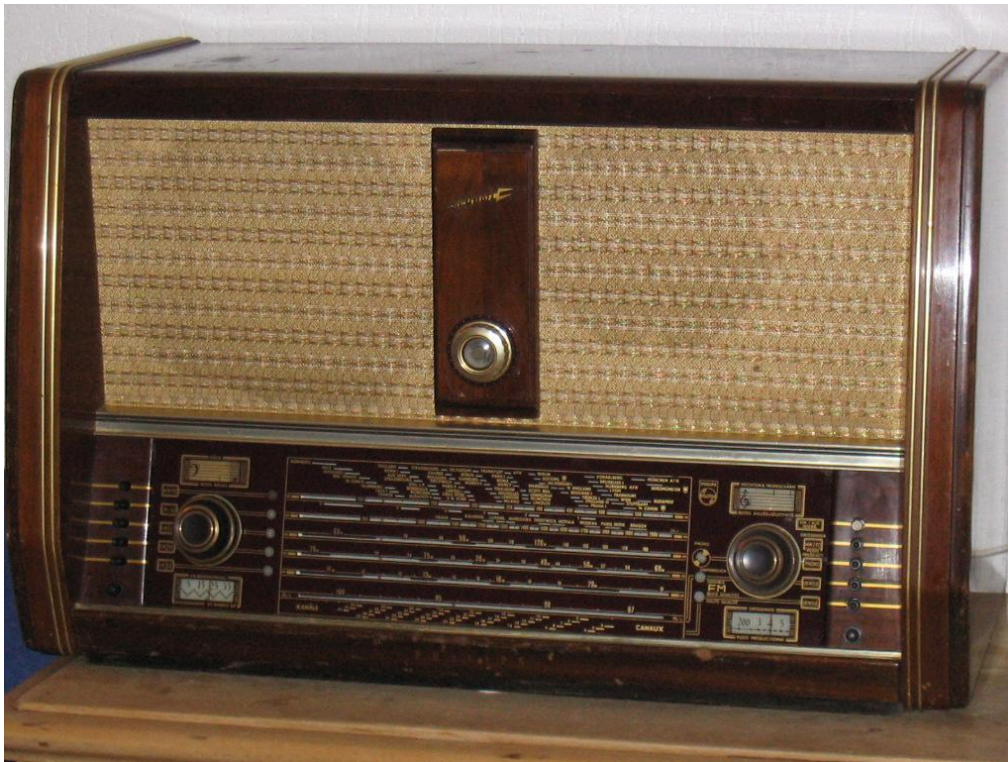
De Radio in vol ornaat, bijzonder is nog dat de golfbereiken bedient worden door een elektromotortje. de knopjes links en rechts van het toestel zijn hier voor. Het is een soort kermis attractie als je van FM overgeschakeld naar MG. De lampjes die oplichten bij elke stap zijn hiermede debet aan.

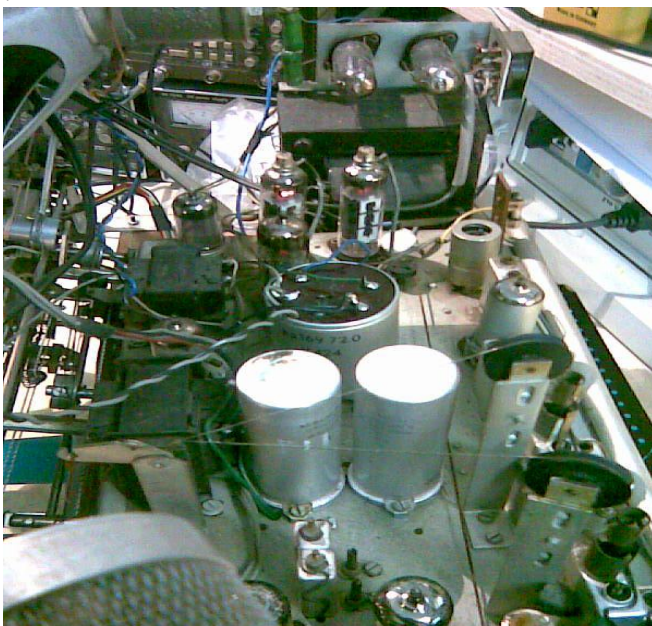
De UGT voor de EL84 was losgenomen, deze zou sluiting geven op de eindbuis en de boel opblazen. Ook de nodige koppol c's waren losgeknipt.

De voedings elco's waren reeds vernieuwd en in de oude behuizing gemonteerd.

De UGT voor de hoge tonen, in het midden van bovenstaande foto, is moeilijk verkrijgbaar, maar in principe door elke UGT te vervangen die de juiste waarden heeft voor een EL84 met een primaire gelijkstroom weerstand van 530 Ohm en 1 Ohm. Ik vond er nog een.

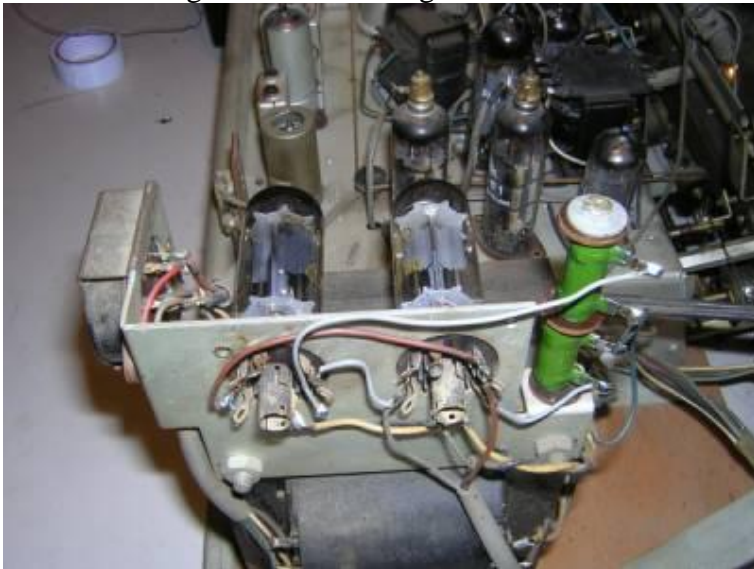
De 2 EZ 80 gelijkrichters

Ben eerst begonnen om het gehele voedings gedeelte te vervangen en opnieuw op te bouwen. dit gaf ook wat ruimte om alle teer condensatoren er uit te knippen en te vervangen door nieuwe exemplaren met een wat hogere werkspanning. Alle weerstanden die naar boven toe afweken eruit gehaald en vervangen.

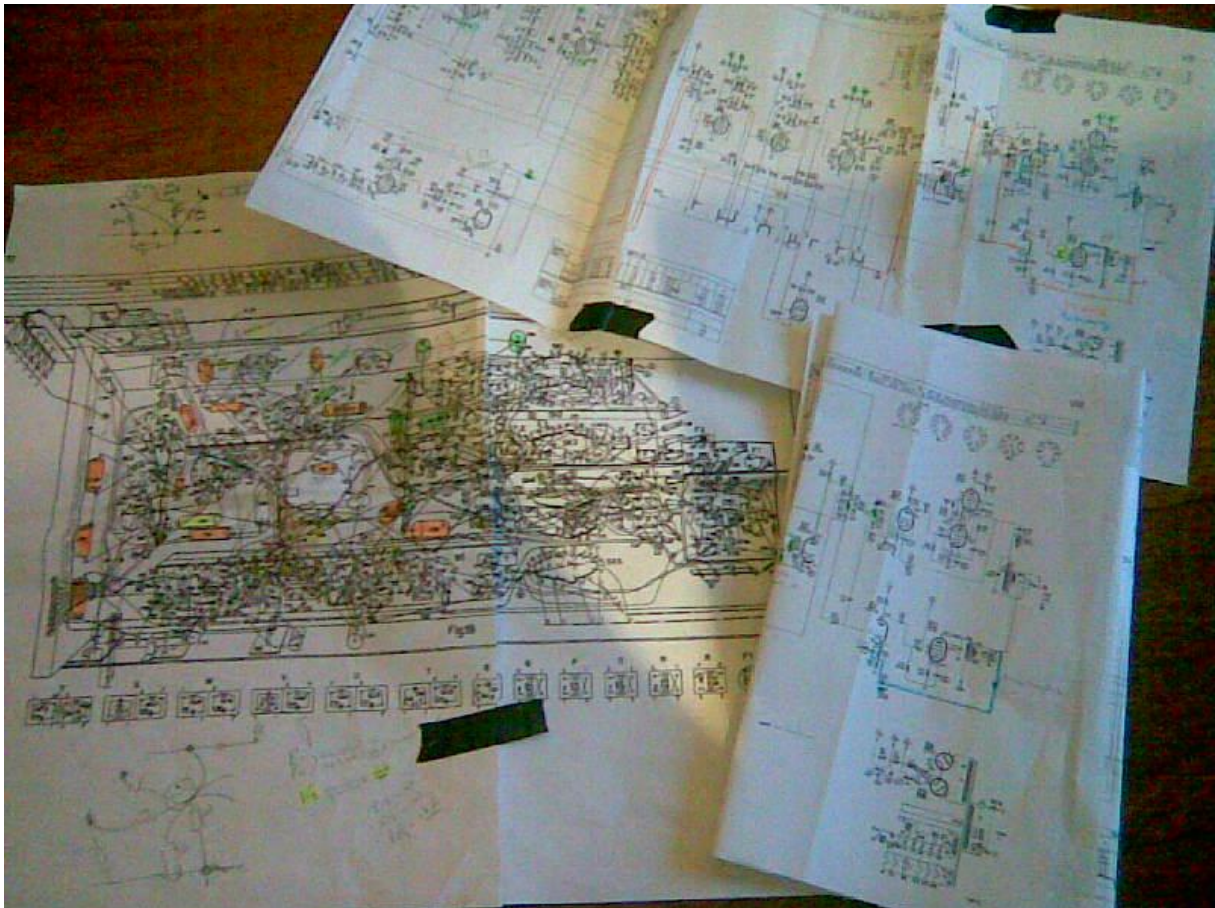
Op de schema's in kleur alle aandachtspunten, opmerkingen en meetwaarden aangegeven.
