De KY550 van Erres is een wekker radio uitgevoerd met een buizenradio. Het toestel ken MG, LG, KG. De radio heeft 5 buizen t.w. UCH81, UF41, UBC41, UL41 en UY41. De kast is van Bakeliet.

De eigenaar heeft de radio uitgelast aangeleverd. De klacht is,; geen werking, klokje loopt.

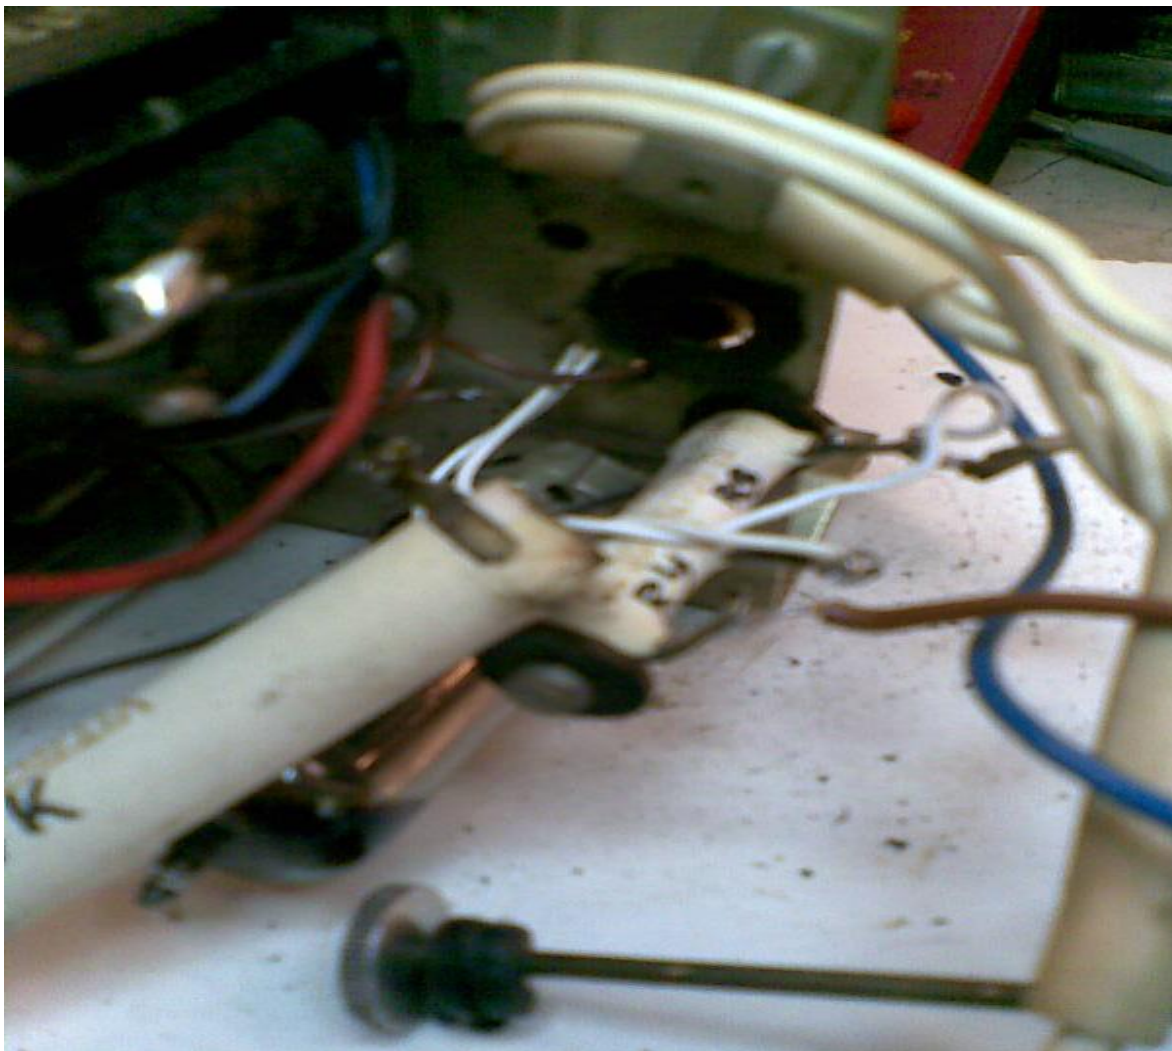
- het schaallampje ontbreekt, 12 volt, 100mA
- scheurtje in het glas van het klokje
- spoel op de ferroceptor zit los
- draad los van signaallampje bij de weerstand R1, (opm; het is een U radio, dus nu werken ook de buizen niet. Alle gloeidraad aansluitingen staan in serie.)
- de voedingsweerstand zijn niet goed vastgezet en geïsoleerd opgesteld.

ook het loszittende draadje opnieuw aan de weerstand gesoldeerd en aan de andere kant het draadje vernieuwd.

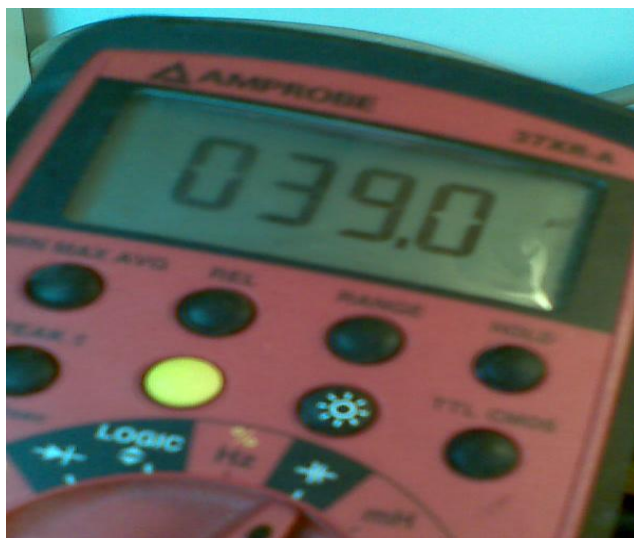
C28 en C29 zijn de elco's en moeten 50uF zijn. C28 meet 39,4 uF, dat hoeft geen probleem te zijn. C29 geeft volle sluiting..

Meetwaarde C29 = 0 betekend sluiting, ook nog met een LCR getest.

De volgende stap is dus het vervangen van de diverse condensatoren, zodat de spanningen gemeten kunnen worden.

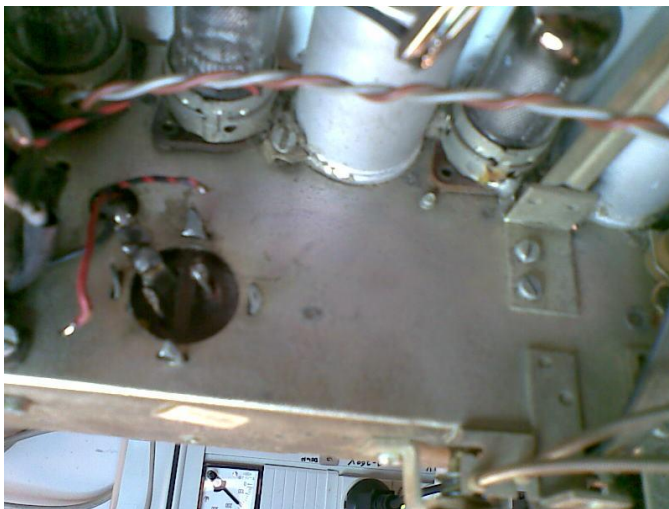
Controle van de condensatoren

De papier condensatoren (teerknollen) zijn allemaal niet meer op zijn best.

C62 = ratel condensator is volgens schema 22 K, gemeten 44k met slechte ESR.

C34 en C42 dienen 100K te zijn en meten 155K respectievelijk 238K, ESR is ook te hoog.

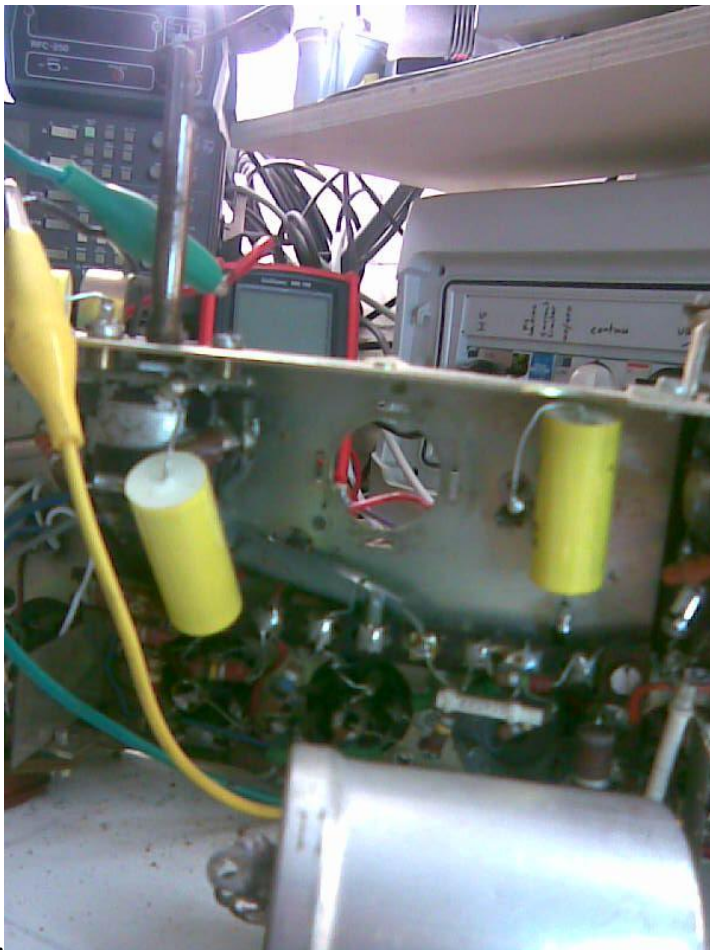
De elco losgenomen om te meten. Besloten om nu maar de condensatoren en elco te gaan vervangen en dan eens verder te gaan meten.

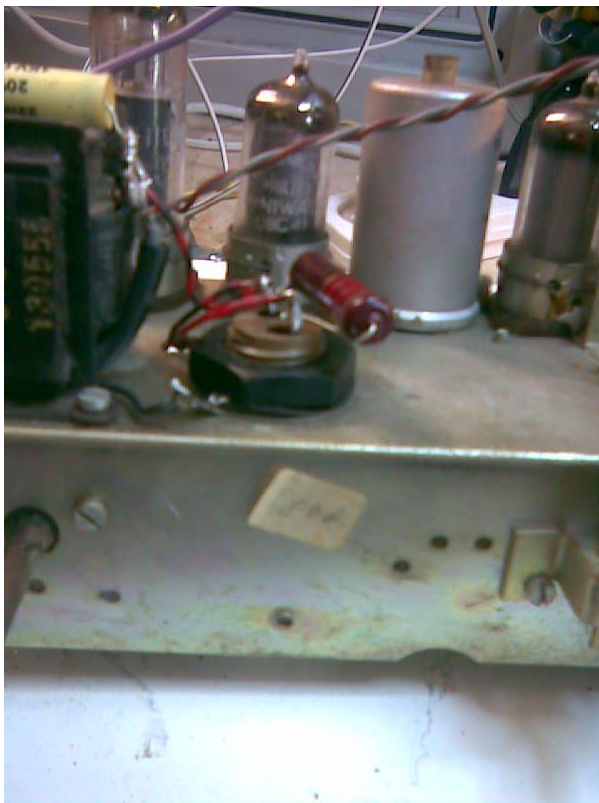
Hier is de elco al weer ingebouwd en het geheel aan de variac gehangen.

Tijdens het opstarten ontstonden er toch nog wat problemen. 1 van de voedings weerstanden werd naar korte tijd te heet en de spanning die nu goed was op de elco van 2x50uf zakte langzaam in naar een steeds lagere spanning. Het bleek dat de UY41 na enige tijd sluiting begon te maken. Deze vervangen door een UY42.
