Revisie van een B7X94A

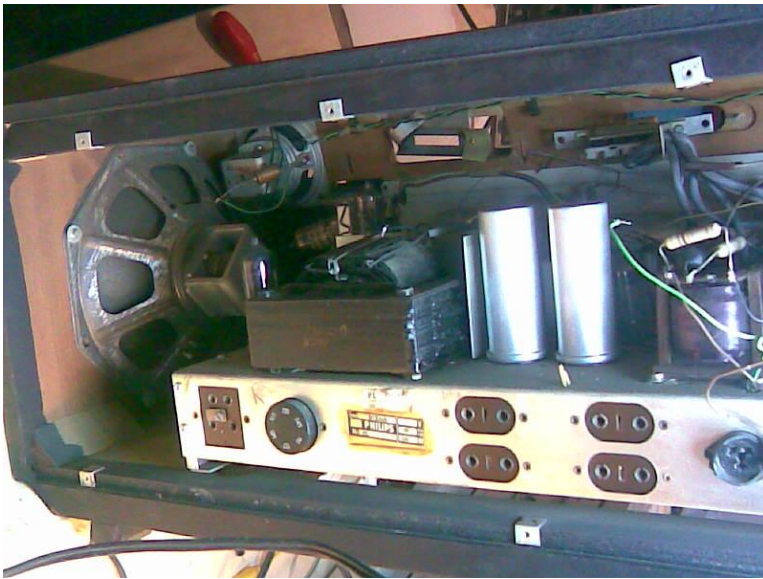
Binnenzijde

Ook zonder achterwand ziet het er niet slecht uit. Bij nadere inspectie bleken de voedings elco's sluiting te maken en waren enkelen voedings weerstanden zeer slecht.

Een eenvoudige meting aan het voedings gedeelte en met een lamp even in serie aan de spanning bleef deze vol branden. Ik ben zonder verder te testen maar direct aan de radio begonnen. De voedings elco's heb ik onder het chassis gemonteerd. met de gedachte dat misschien de oorspronkelijke elco later nog een gered kan worden.

Ook de voedings weerstanden vervangen door nieuwe.

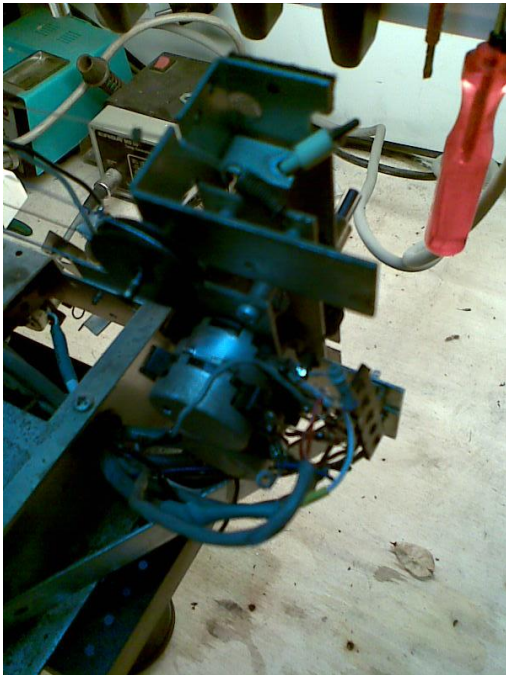
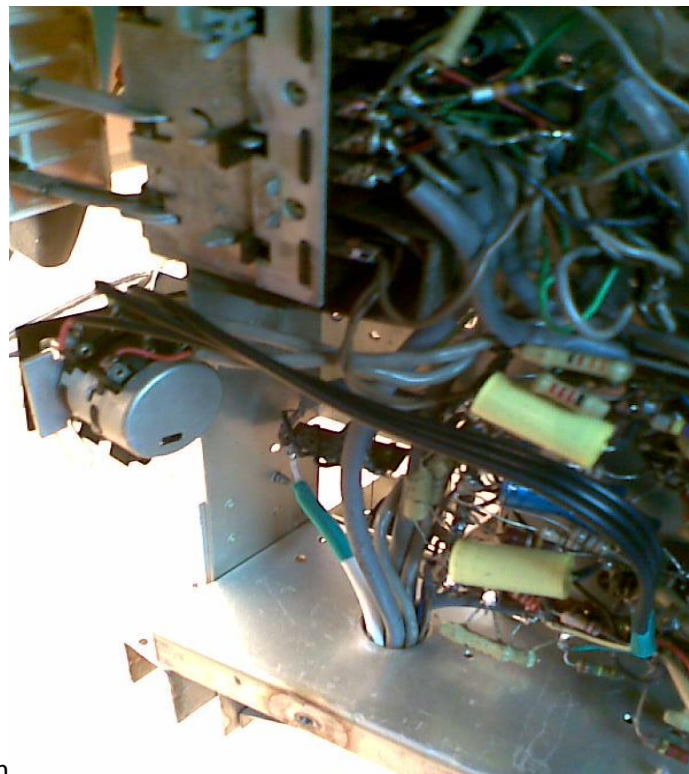
Na deze werkzaamheden de radio aan de spanning gehangen en zie daar, de B7X94A geeft weer een duidelijk teken van leven. Iets teveel zelf, het muzikale geluid wordt overstemd door een enorm gekraak en geknetter.

Na enig onderzoek door de pick-up ingang uit te proberen en de diverse golf bereiken geschakeld te hebben bleek het ergens in het volume en toonregel gedeelte te moeten zitten. Met de scoop kon ik het niet exact vinden. Het was soms zelfs even helemaal weg en knalde het er weer doorheen.

Ik voor alle zekerheid de volume potmeter vervangen alsmede de nodige bedrading van en naar de potmeters. Ook de schakelaar Mono\stereo geheel schoongemaakt.

Potmeters en bedrading vervangen

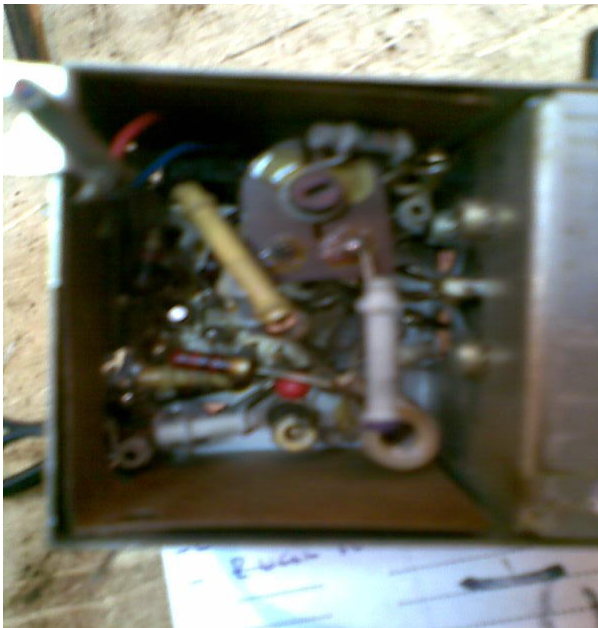
Na een tijdje er weer eens fris tegen aangekeken en opnieuw met een toongenerator en scoop de radio nagelopen. Uiteindelijk bleek het in de FM tuner te zitten. Deze via de onderkant losgenomen en een HF signaal hier direct op aangesloten. Uit het sloopchassis de FM tuner gedemonteerd .

zit de krekel.

Foto is wat onscherp, maar ergens daar binnenin
