Zoals al aangegeven in het andere topic over de B7X44A had ik nog een tweede aangeschaft. Deze zag er ook goed uit met wat kleine watervlekken op de bovenkant. het elektronische gedeelte is een verhaal apart. De vorige bezitters of eigenaars hebben een fout gemaakt bij het monteren of solderen van de spannings carousel en de 110 volt verwisseld met de 220 volt aansluiting met als gevolg dat de voedingstrafo primair verbrand was. ik heb deze vervangen door een soortgelijke trafo uit een B7X14A (sloopchassis). Ook de C132 vervangen, gaf een slechte ESR en de C's op de uitgangstrafo. De voeding selco even uitgebouwd en goed getest.

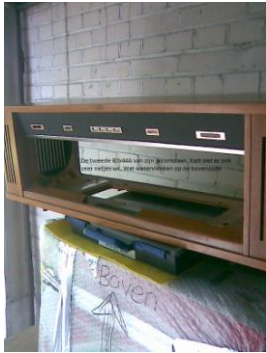
Uitgebouwde kast

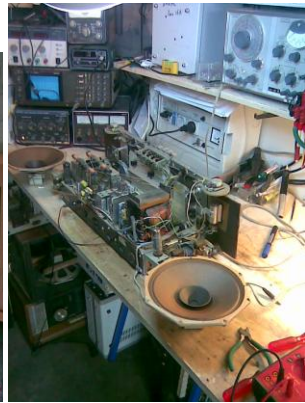
Chassis op WB

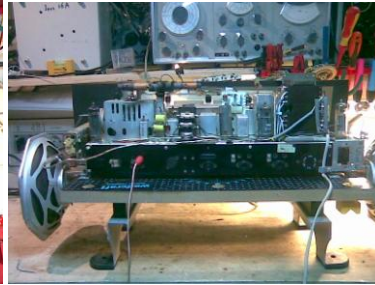
Chassis op werktafel

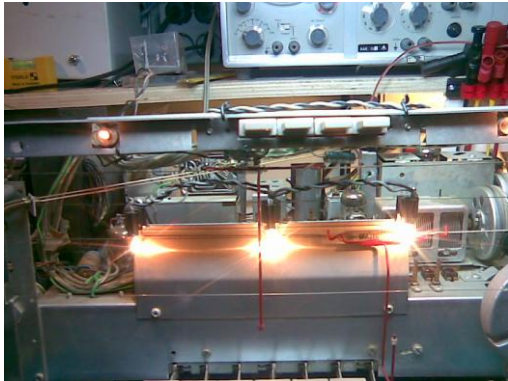
De nieuwe trafo uit de B7X14A staat gereed . Wel eerst gecontroleerd en alle draadeindjes netjes verwijderd.

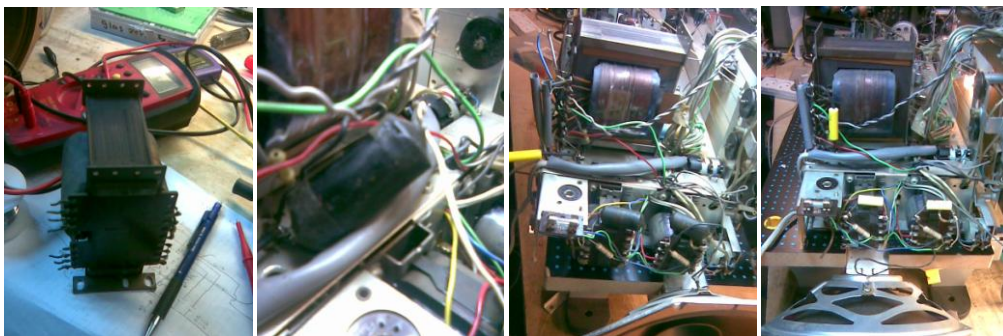
Ook de diverse schaallampjes vernieuwd voor de juiste waarde. het sterolampje was 200 Ma en behoort 50Ma te zijn. Hier ziet de trafo er eigenlijk al weer in. (zie hieronder)

Van links naar rechts

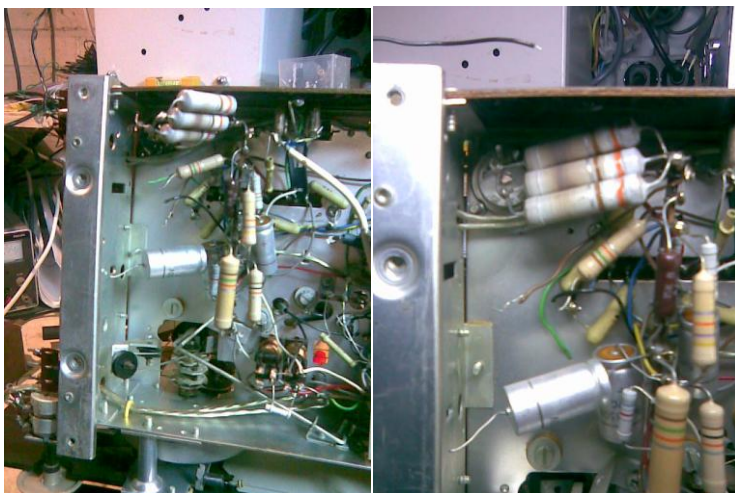
De nieuwe trafo staat gereed, gelijk de C132 vervangen, trafo gemonteerd en de C's op de UGT's. ook de spanning carroussel opnieuw bedraad .

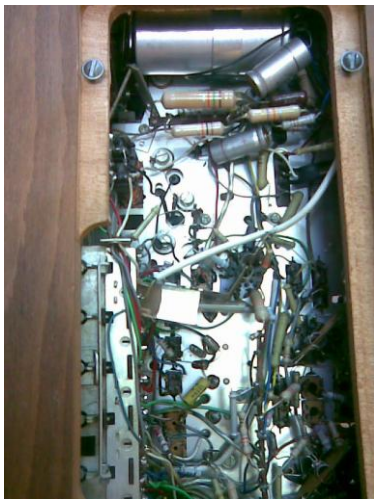
Tijdelijk de voedings elco gedemonteerd geformeerd en is weer in prima conditie. Ook de buisvoet vervangen van de EZ81 door een keramische, (zie rechter foto.)
