Vandaag een begin gemaakt met de reparatie van de BX755A van Hans ( Amsterdam). De klacht luidde dat de radio tot aan de uitval naar tevredenheid gewerkt had, plotseling werkte de knoppenkast niet meer, zat vast, niet te meer te bedienen.

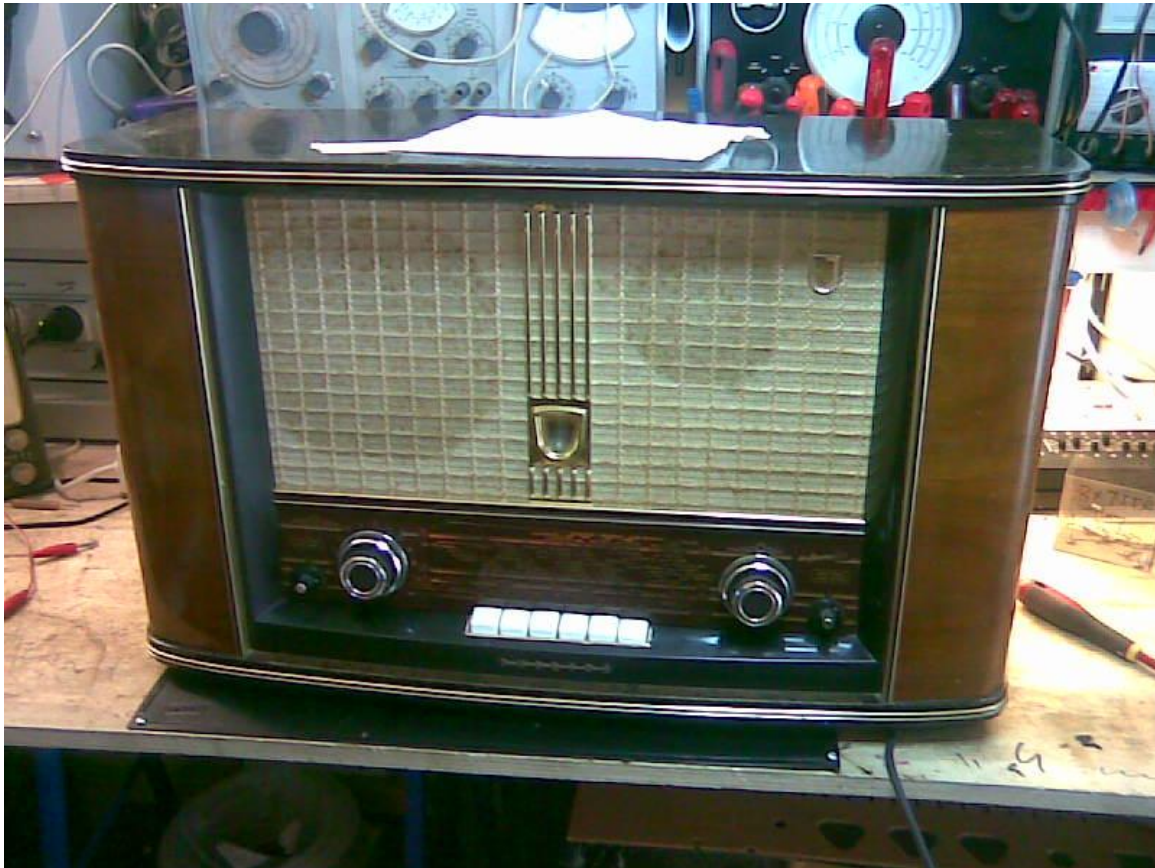
De BX755A voorkant

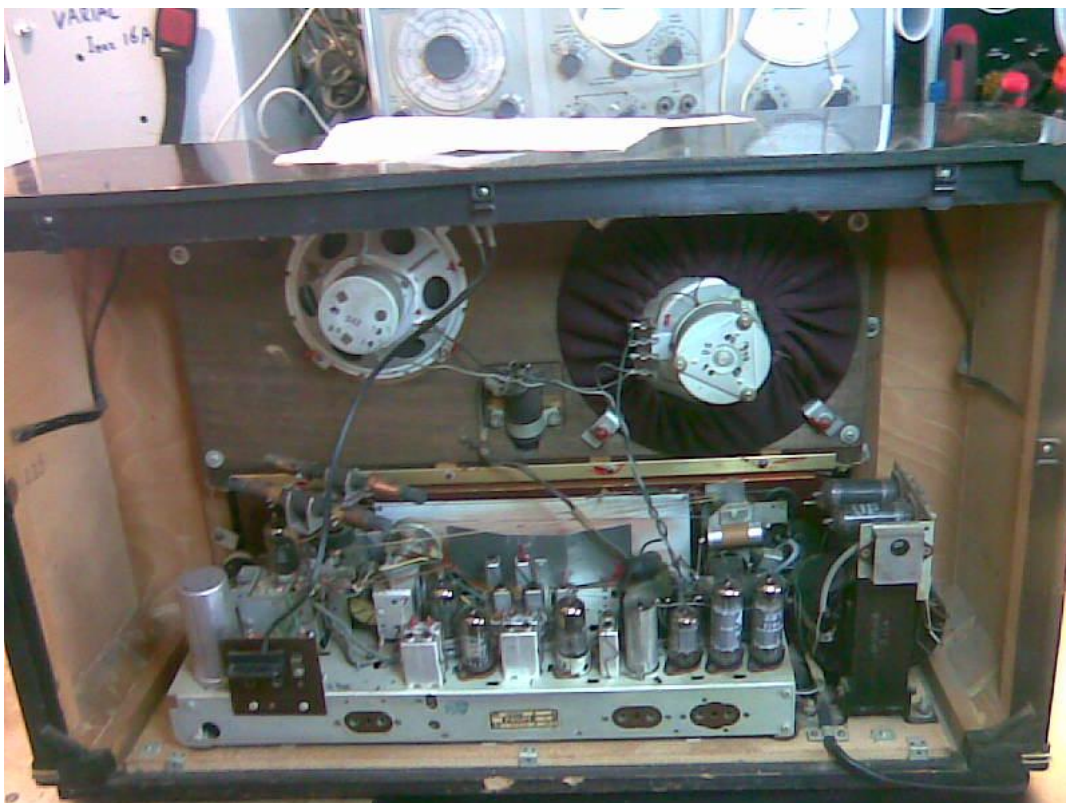
De binnenzijde. Het chassis vertoont grote gelijkenis met soortgelijke BI-Ampli modellen die Philips heeft geproduceerd. Aan deze radio is nog niet eerder gesleuteld en alles ziet er origineel uit.

Omdat de bereikbaarheid van de knoppenkast via de onderkant niet mogelijk is moet de radio geheel uitgekast worden. dit houdt in het chassis losschroeven via de 4 boutjes aan de onderzijde. De voedingstrafo zit met 4 stuks M5 boutjes met moer vast dis lastig te bereiken zijn. Het is noodzakelijk om de speaker aansluitingen even los te solderen en de buisvoet van de EM80 af te nemen. Ook de knoppen moeten er af, de schaalplaat en het strooischem.

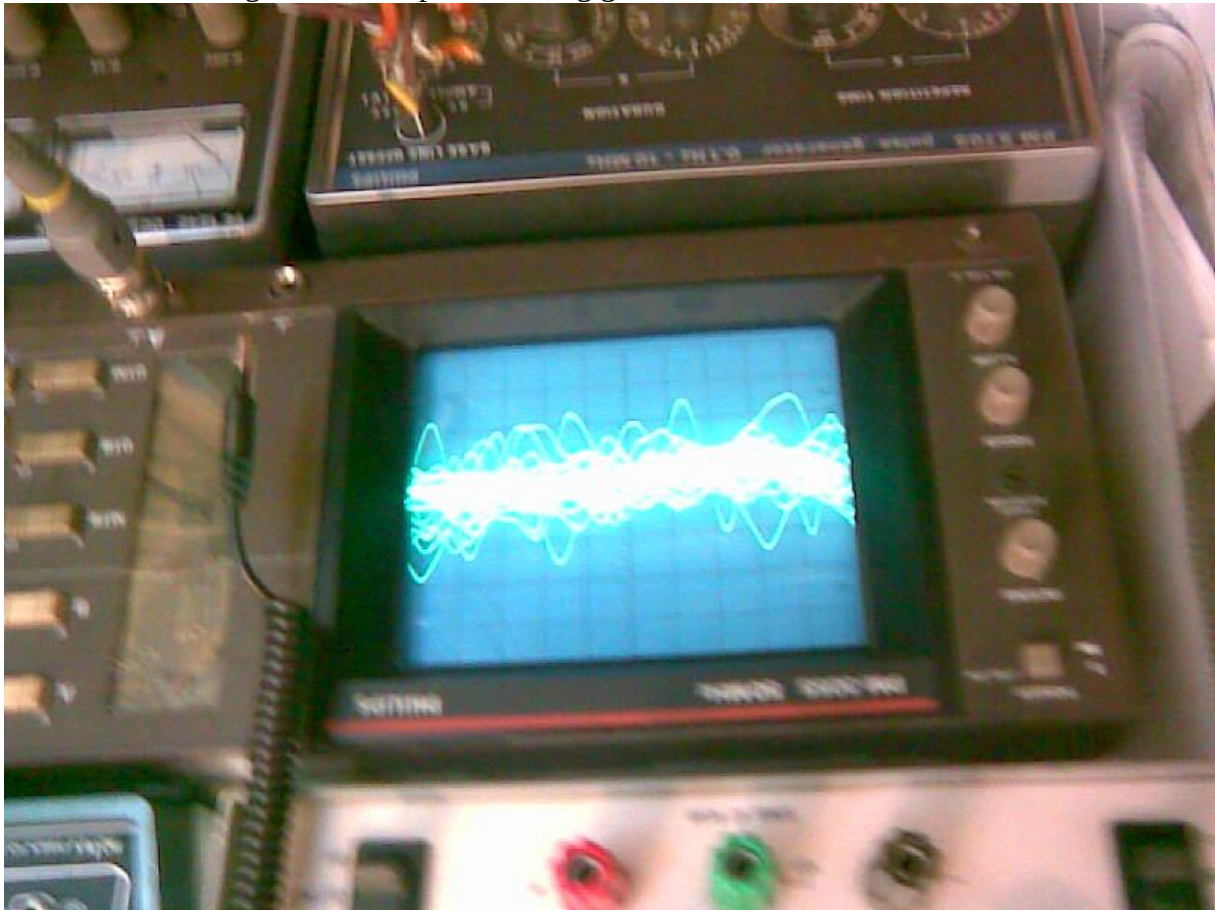
Dus even snel een globale met op vervorming gedaan.

Dit beeld hoort nu een mooie sinus te geven.

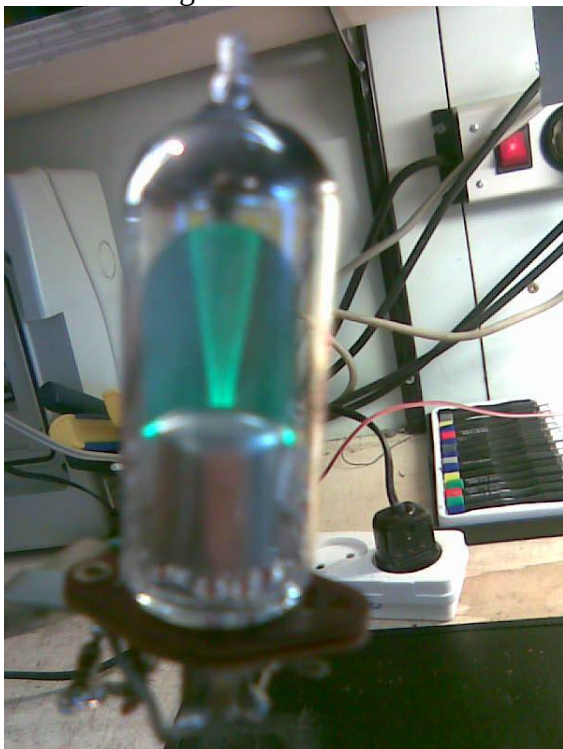
Dat ziet er een stuk beter uit.

Ook had Hans aangegeven dat het katteog werkte. Ik vond het veel te weinig licht en heb in ieder geval de bekende 470k weerstand op de buisvoet vervangen, alsmede er een nieuwe EM80 buis ingezet.

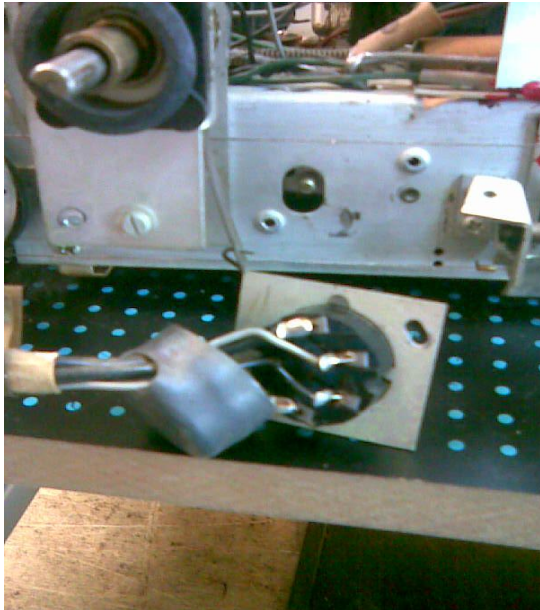
Het probleem was dat knop voor aan/uit niet terug veerde en dus de golflengte schakelaars blokkeerde

Na wat onderzoek bleven er 2 mogelijkheden over die de oorzaak konden zijn. Te weinig trekspanning van de veer tussen het chassi en de gaffel of de netschakelaar die hiermee bediend wordt werkte niet lekker. Dus eerst de netschakelaar maar even aangepakt.

De schakelaar gedemonteerd en grondig gereinigd. Na reiniging in gespoten met contactvet

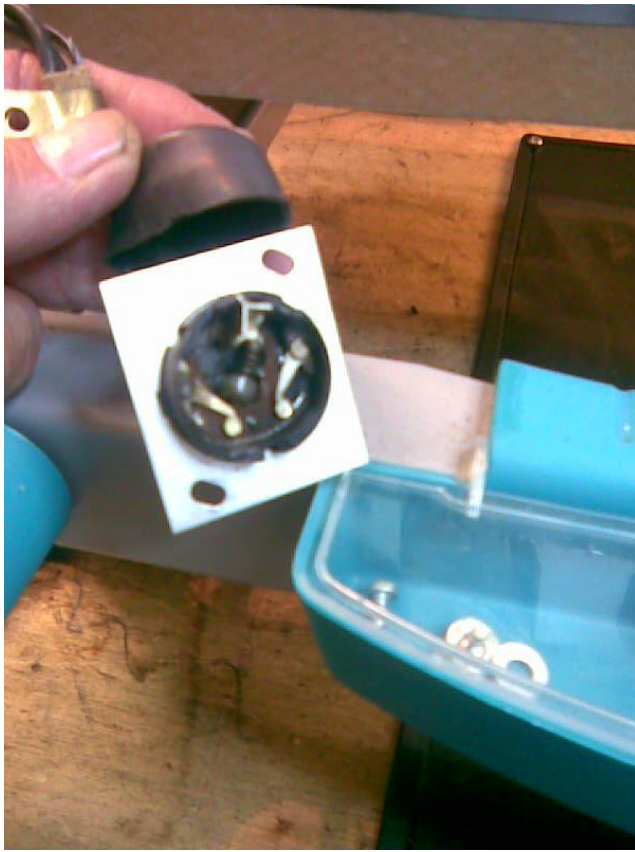
Na terug plaatsing van de schakelaar loopt het nog steeds niet lekker. dus in de volgende ronde de trekveer vervangen.

Als dit in orde is de gehele radio eens nameten. enkele condensatoren zullen zeker vervangen moeten worden.
