Restauratie van een Klarinet SDK442A

Inleiding.

De HDK442A is een radio-platenspeler combinatie en gefabriceerd door Philips Kopenhagen. Fe radio lijkt het meeste op een HX424, HX434, HX 453. Met als belangrijk verschil dat de HDK442A voorzien is van een FM band . En dat komt in de HX modellen die genoemd zijn niet voor. De volledige model omschrijving van dit Deense toestel is Klarinet HDK442A met serienummer 17508.

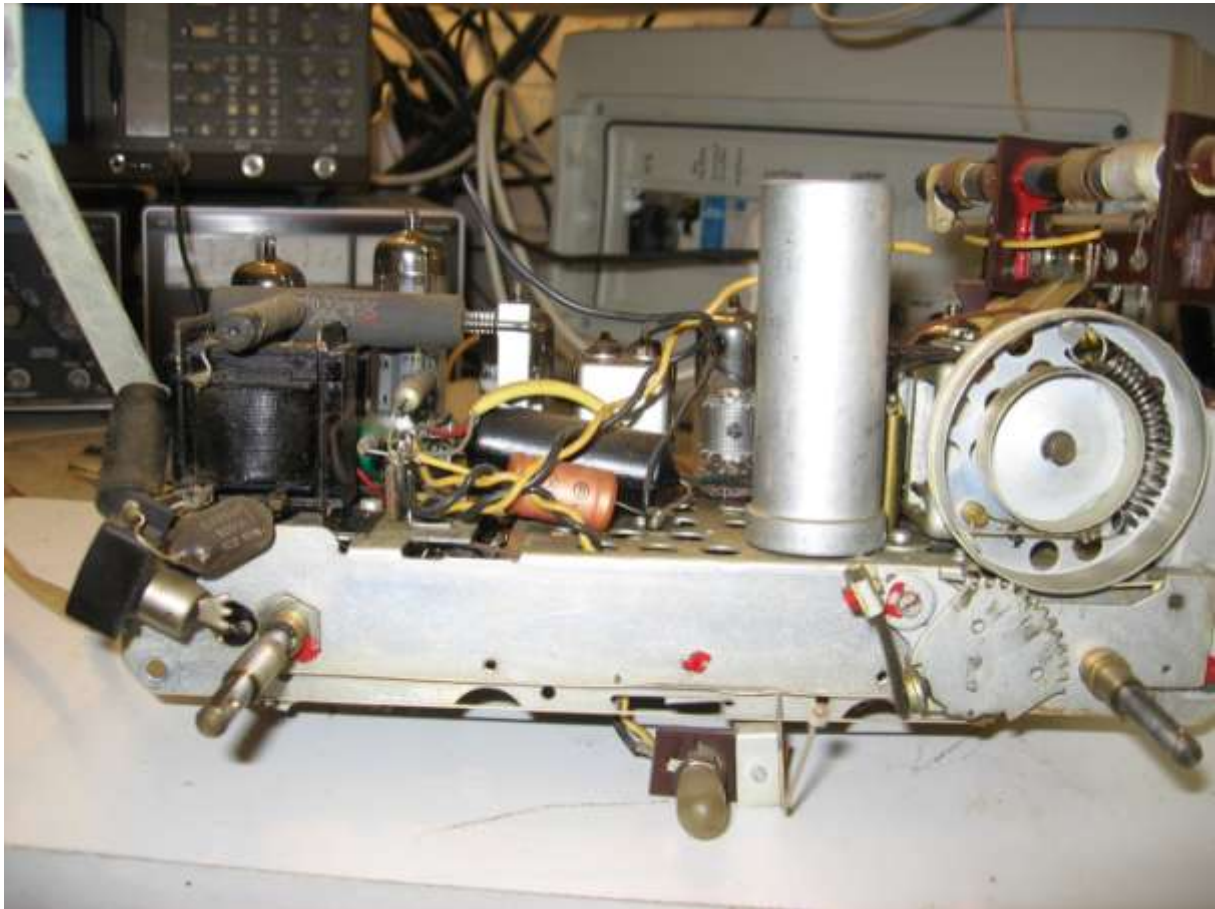
Chassis frontzijde, ziet er netjes uit. In het midden de ratel condensator.

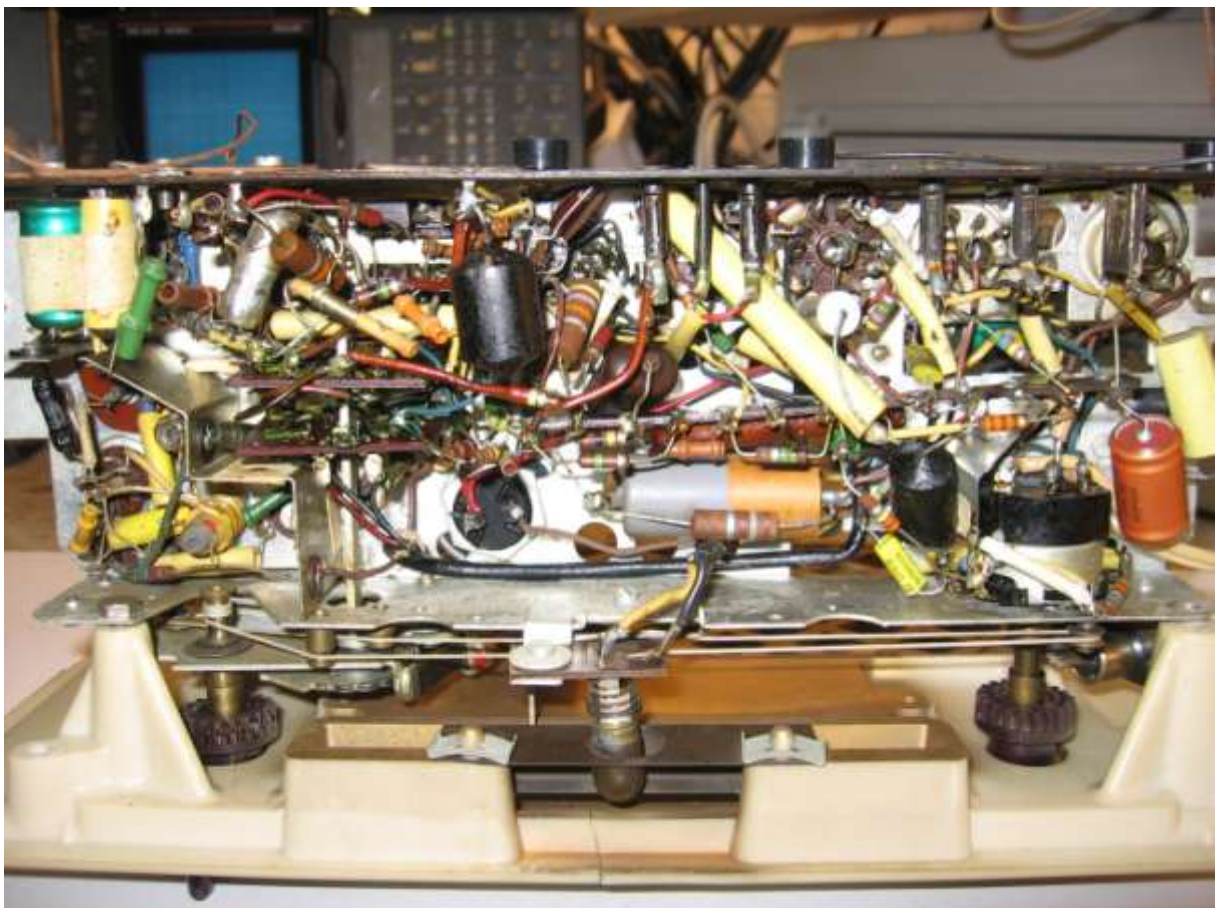
Onderzijde van het Chassis. De gele condensatoren zijn al eerder vervangen.

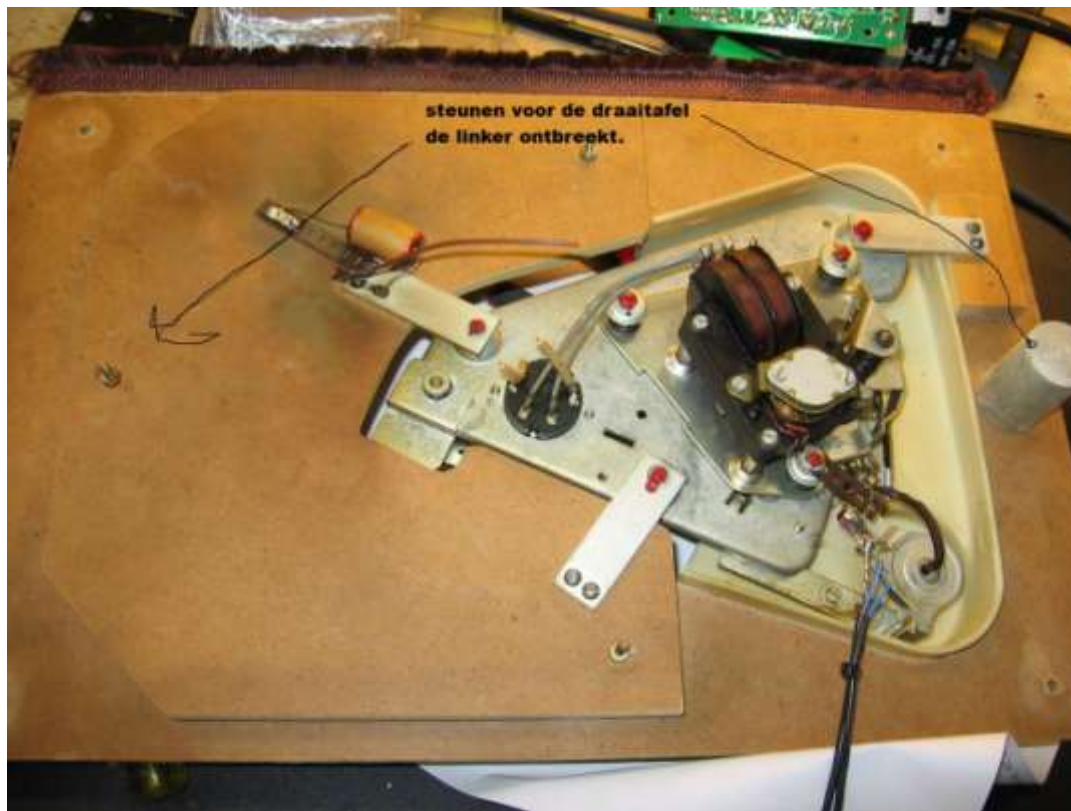
Van de platenspeler is het aansluitdraadje afgebroken en het aardings stripje ligt los. De kabel is eerder vervangen door een nieuw exemplaar. Het aanwezige vet op diverse plaatsen is erg vast geworden en belemmerd enigszins de goede beweging van de hefboompjes. Voorlopig alle oude vetten en oliën verwijderd en het binnenwerk geheel schoongemaakt. Het plateau wordt gedragen door 2 steunen waar er 1 van ontbreekt.

Ontbreekt 1 steun

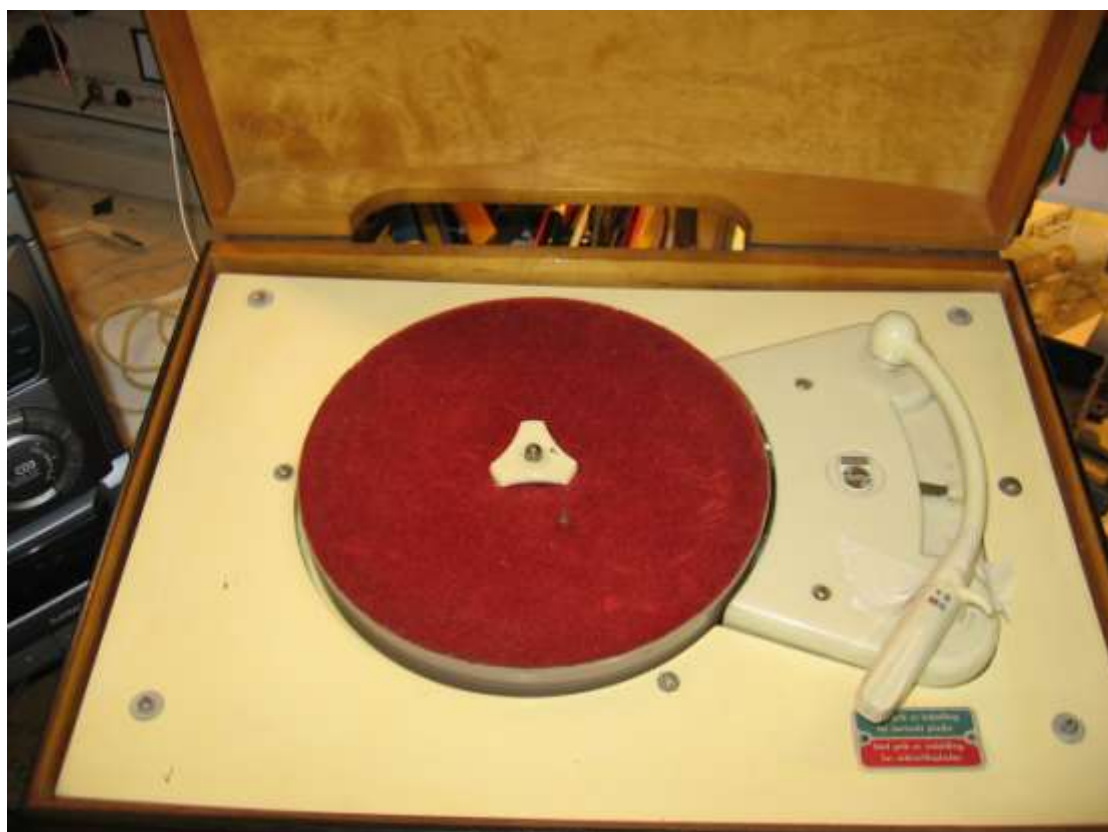
De ingebouwde platenspeler AG2002

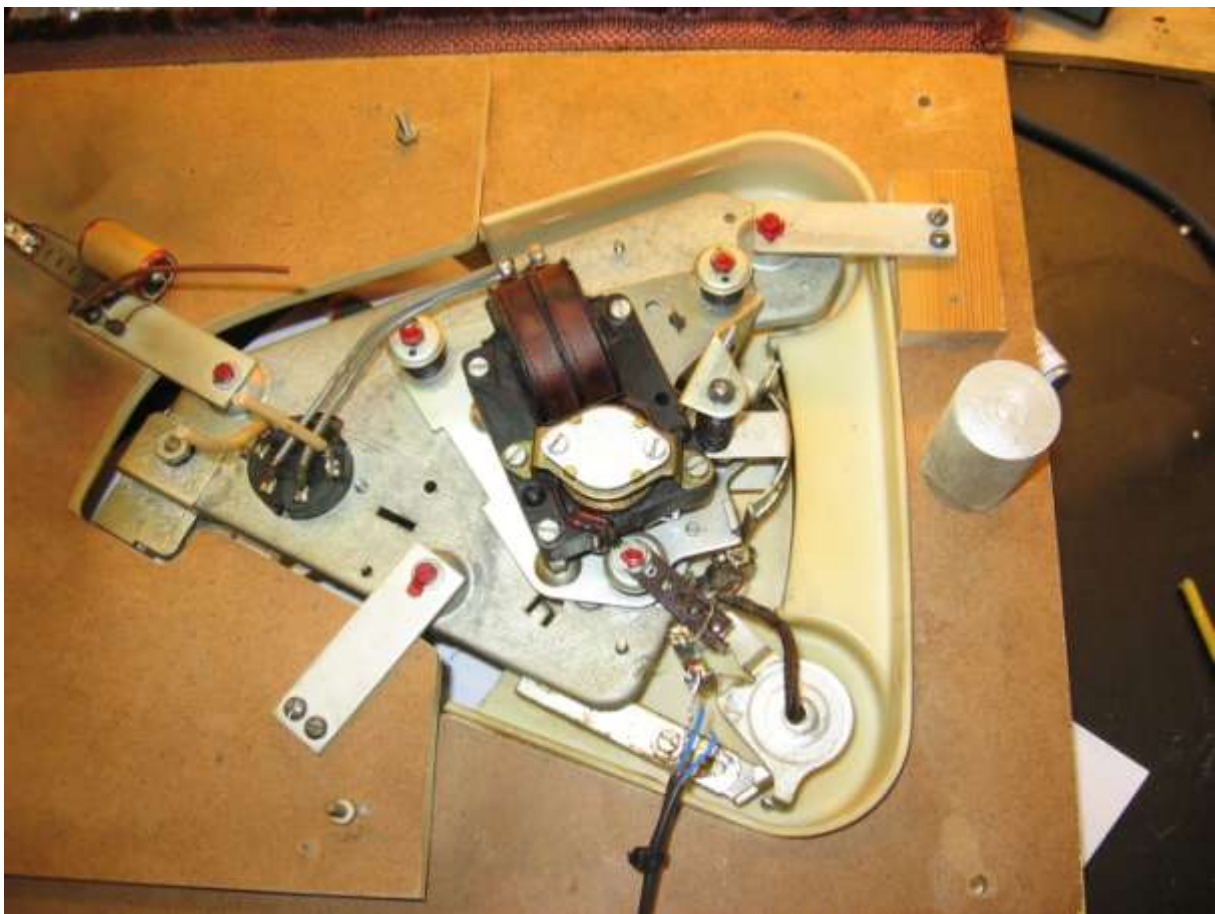
Beetje lastig te zien, links onder zijn de draadjes los, de platenspeler werkte voor demontage, dus kan tijdens demontage losgeraakt zijn omdat er geen trekcontlasting op de kabel zit. De signaalkabel is niet origineel en in een eerder stadium vervangen.

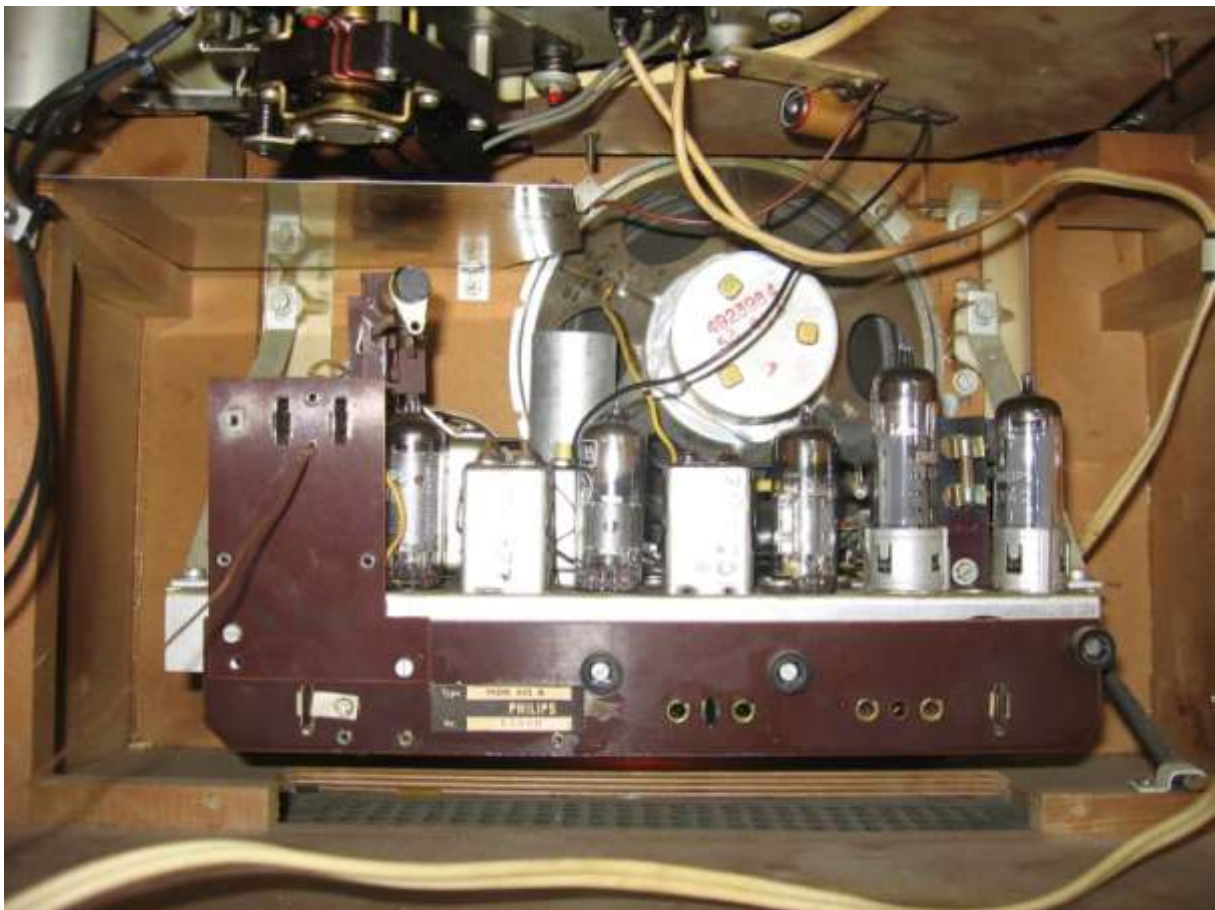
De binnenzijden voor demontage van het chassis en de platenspeler.

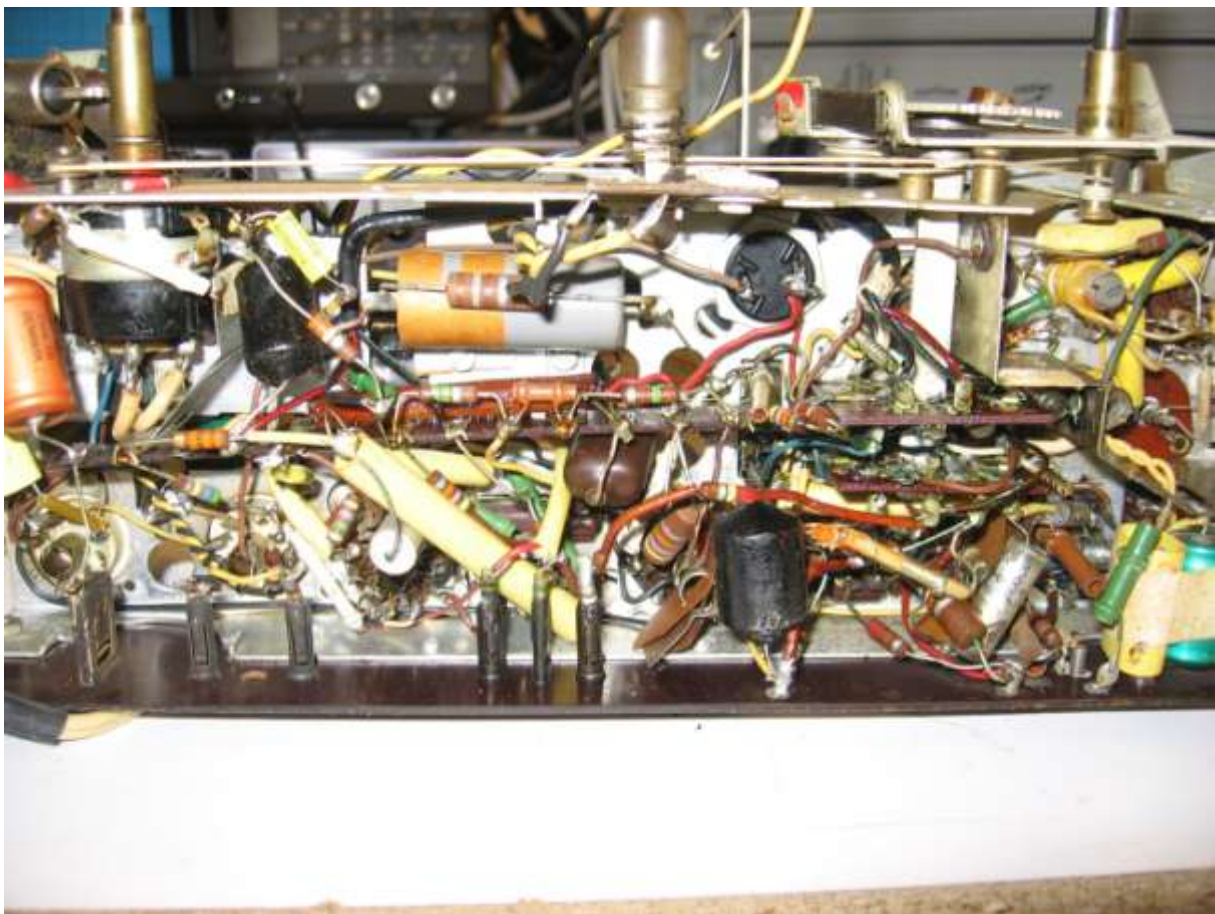
Onderzijden van het chassis, de zwarte condensatoren worden preventief vervangen. ook een aantal weerstanden die verlopen zijn worden vervangen.
