Ik heb het genoeg en de eer gehad om voor een echte liefhebber een BX998A te mogen restaureren, het elektronische gedeelte dan. Alle snaar bedieningen en de kast is door de man in kwestie zelf gedaan op een fantastische manier. En dat is een hele klus geweest, zie ook het schema maar eens op de NVHR site.

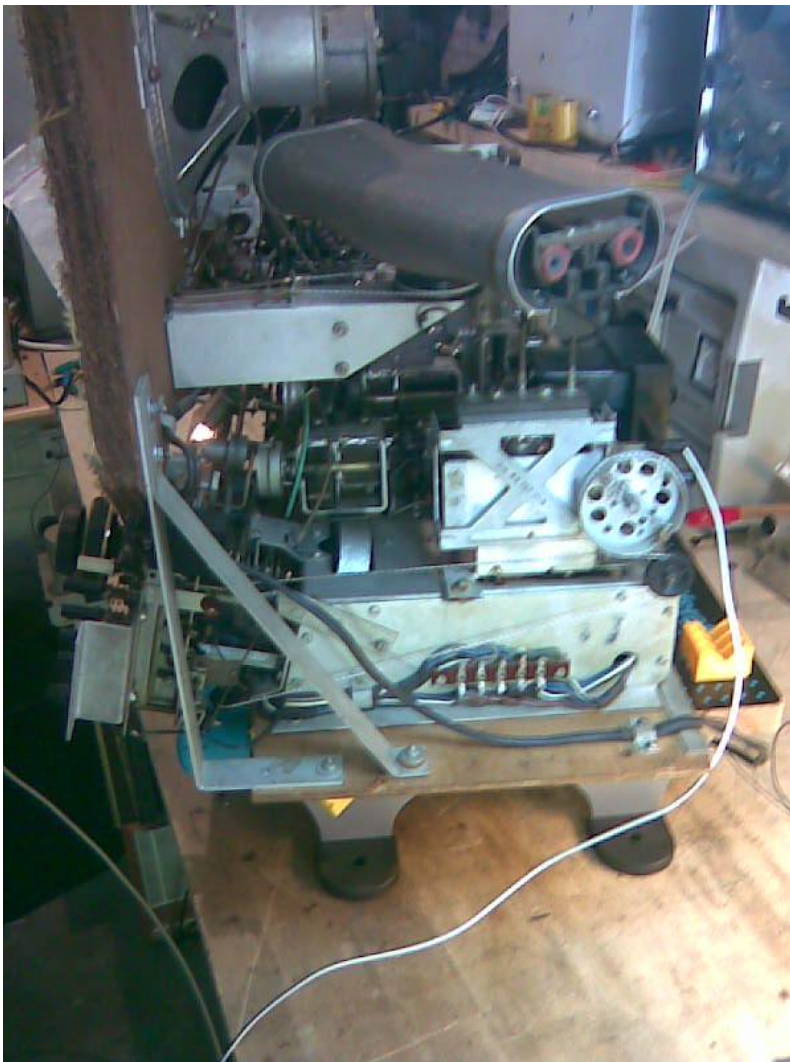
Foto 2

Zoals de radio er boven bijstaat zo kreeg ik hem niet binnen en was deze al uitgekast.

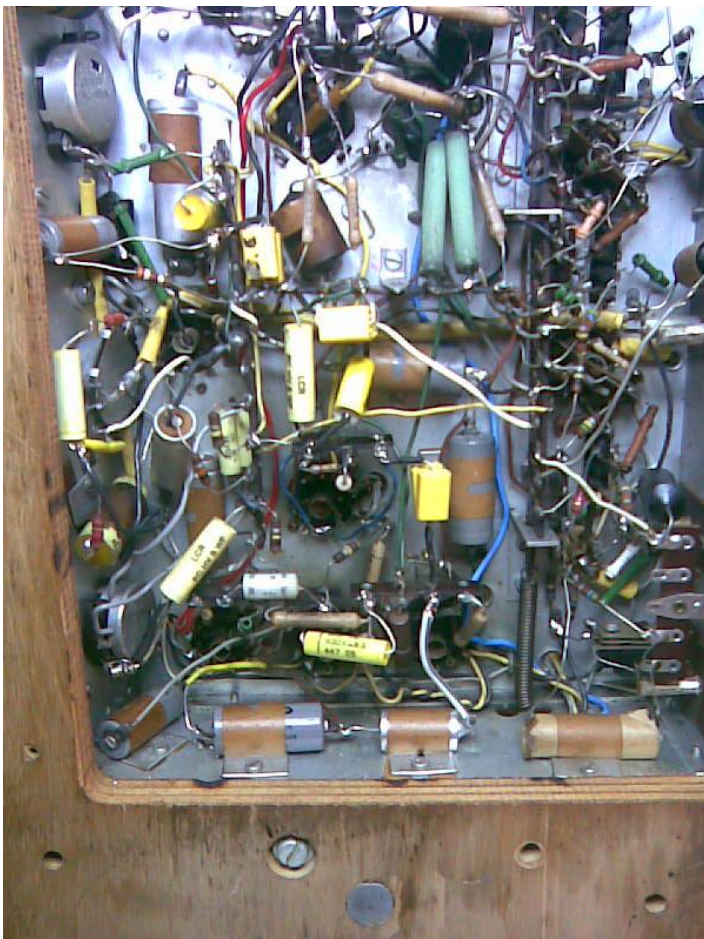
De 2 EZ 80 gelijkrichters

Na alle buizen er uit gehaald te hebben, op de 2 x EZ80 gelijkrichters na, de radio maar eens op spanning gezet, carrousel op 220 volt en de Variac langzaam naar dezelfde spanning. Dit om de metingen zo nauwkeurig mogelijk te vergelijken met de eerdere metingen en zoals aangegeven op het schema. Dit wijkt altijd wel wat af door dat er verschil is met de huidige spanningmeters. ik gebruik hier een Amprobe meter voor. Heeft een snelle analoge en een digitale schaal. Tevens kan ik hier 2 grenswaarden op instellen als waarschuwing. De spanningen zagen er nu in ieder geval veelbelovend uit.
