De KY550 van Erres is een wekker radio uitgevoerd met een buizenradio. Het toestel ken MG, LG, KG. De radio heeft 5 buizen t.w. UCH81, UF41, UBC41, UL41 en UY41. De kast is van Bakeliet.

De eigenaar heeft de radio uitgelast aangeleverd. De klacht is,; geen werking, klokje loopt.

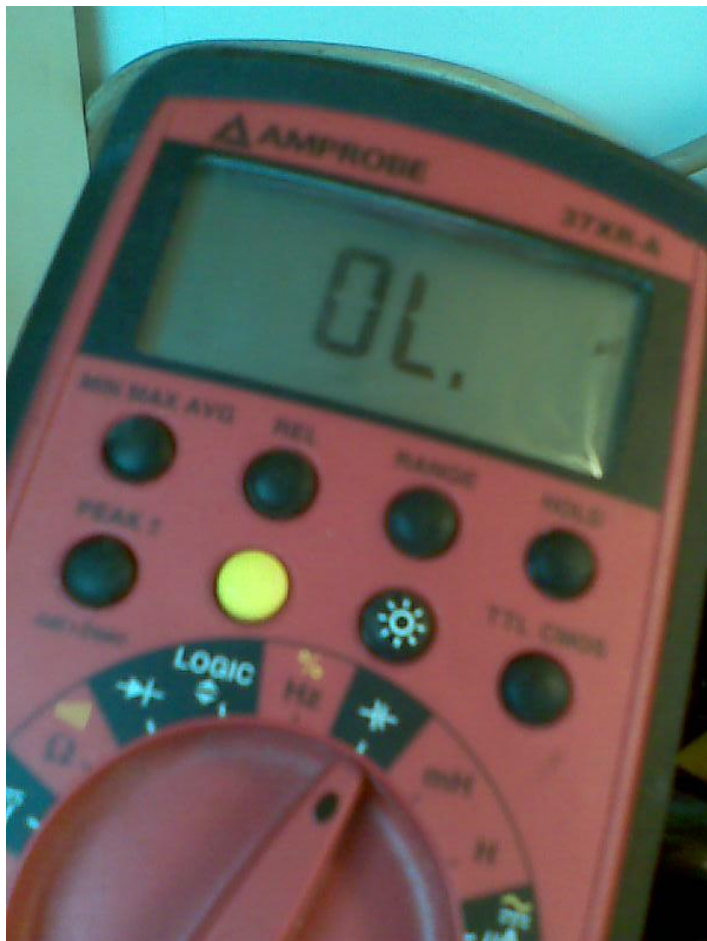
C28 en C29 zijn de elco's en moeten 50uF zijn. C28 meet 39,4 uF, dat hoeft geen probleem te zijn. C29 geeft volle sluiting..

Meetwaarde C29 = 0 betekend sluiting, ook nog met een LCR getest.

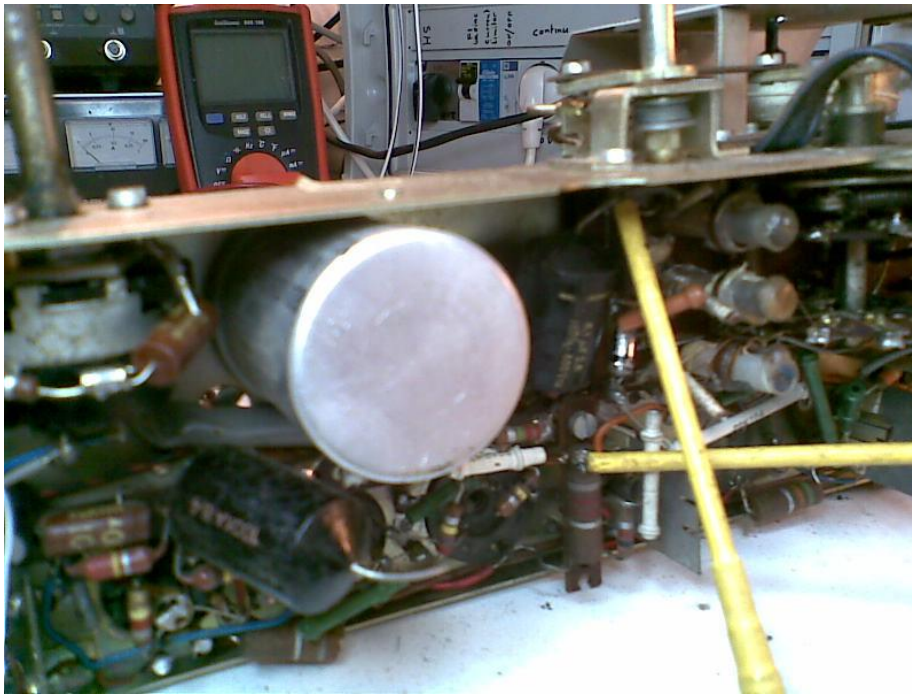
Controle van de condensatoren

De papier condensatoren (teerknollen) zijn allemaal niet meer op zijn best.

C62 = ratel condensator is volgens schema 22 K, gemeten 44k met slechte ESR.

C34 en C42 dienen 100K te zijn en meten 155K respectievelijk 238K, ESR is ook te hoog.

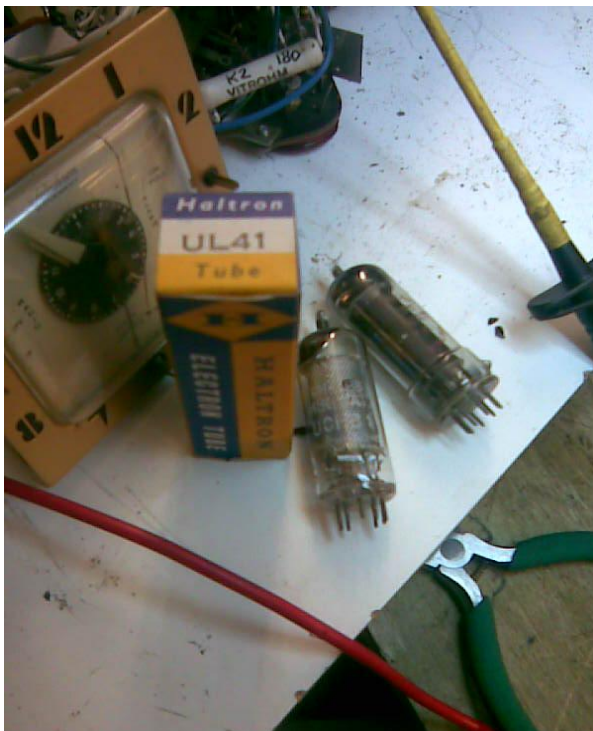
Tijdens het opstarten ontstonden er toch nog wat problemen. 1 van de voedings weerstanden werd naar korte tijd te heet en de spanning die nu goed was op de elco van 2x50uf zakte langzaam in naar een steeds lagere spanning. Het bleek dat de UY41 na enige tijd sluiting begon te maken. Deze vervangen door een UY42.

De radio speelde echter nog steeds niet en R1 werd nog steeds te warm. dit bleek in het schaallampje te zitten. Ik had er per abuis een 6.3 volt 500mA ingezet. Na het plaatsen van de juiste was dit probleem opgelost.

Om de radio spelend te krijgen bleek het noodzakelijk om de eindbuis ook te vervangen.

Hierna was er tenminste weer geruis en een zwakke radio 10Gold. vervanging van de UCH 41 loste dit laatste probleem op.
